いしかり「防火」通信

ホームタンクからの油流出事故注意！！

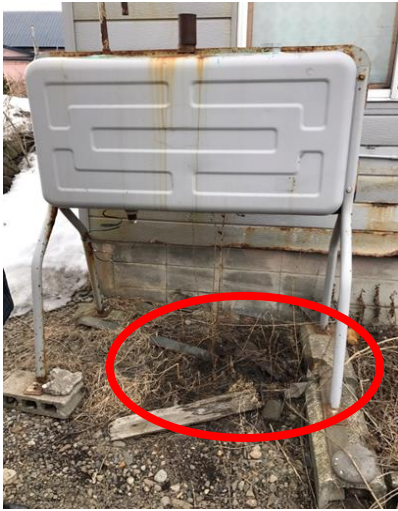
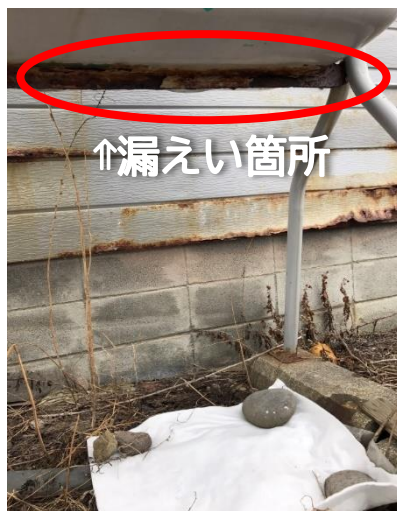
〈事例①〉

○490ℓのホームタンクの溶接接合部から灯油約10ℓが地中に漏えいしたものの。

原因はホームタンクの溶接接合部の腐食によるものです。油の漏えいを未然に防ぐためにもホームタンクや配管等の点検を定期的に行いましょう！！

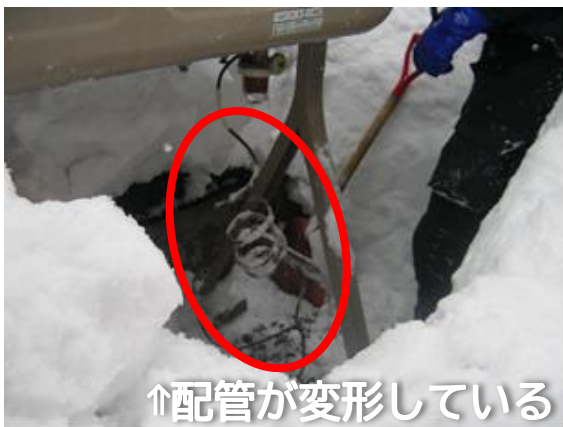
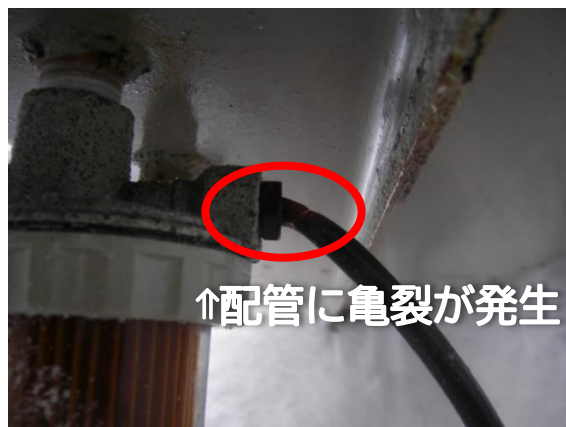
〈事例②〉

○ホームタンク下の配管から灯油約200ℓが地中に漏えいしたものの。

原因はホームタンク下の配管が雪の重みにより変形し、亀裂が生じて漏れたものです。冬季間における落雪には注意しましょう。
