# エアゾール式簡易消火具の 破裂事故がありました！！

## 事故の概要

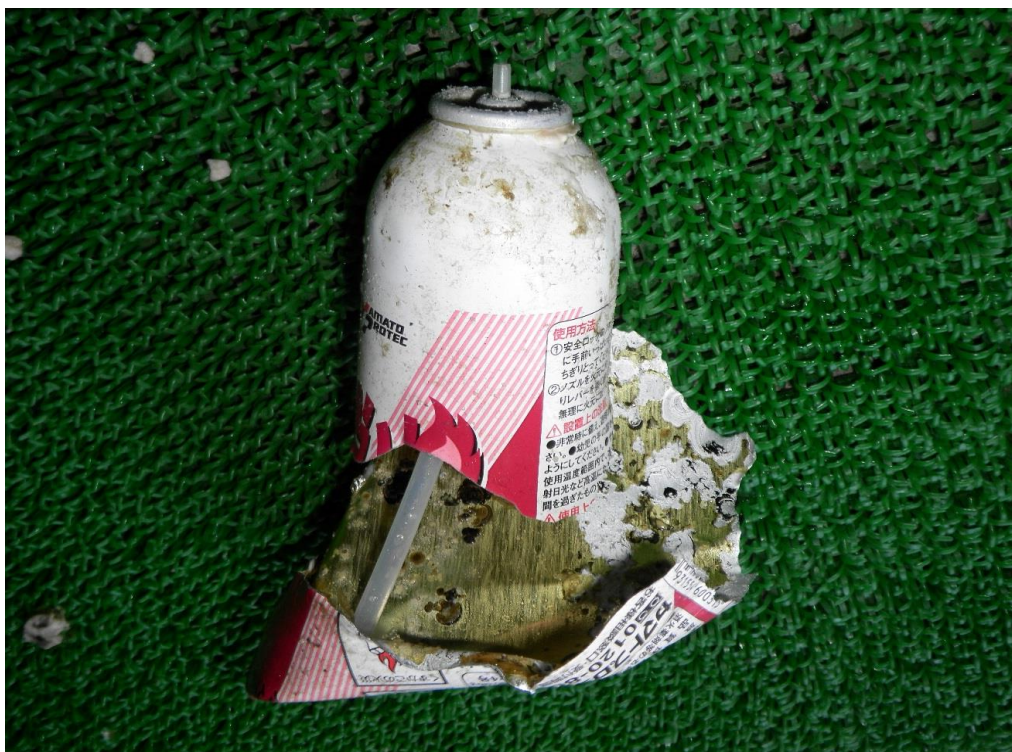
破裂したエアゾール式簡易消火用具を撮影したもの

中に入っている消火薬剤によりアルミ製の容器内面が腐食し、薄くなるとともに、腐食反応によって発生する水素ガスにより容器内の圧力が高くなり破裂する。

概要: 大きな爆発音がしたので、確認しに行くと、玄関に置いてあったエアゾール式簡易消火具が破裂していた。(けが人無し)

製造業社であるヤマトプロテックが、廃棄方法や回収方法についての相談窓口を開設しています。
